**Original  
Betriebsanleitung**  
[www.hengst.com/multicnc](http://www.hengst.com/multicnc)

MultiCNC

DELBAG GmbH  
Shamrockring 1  
44623 Herne

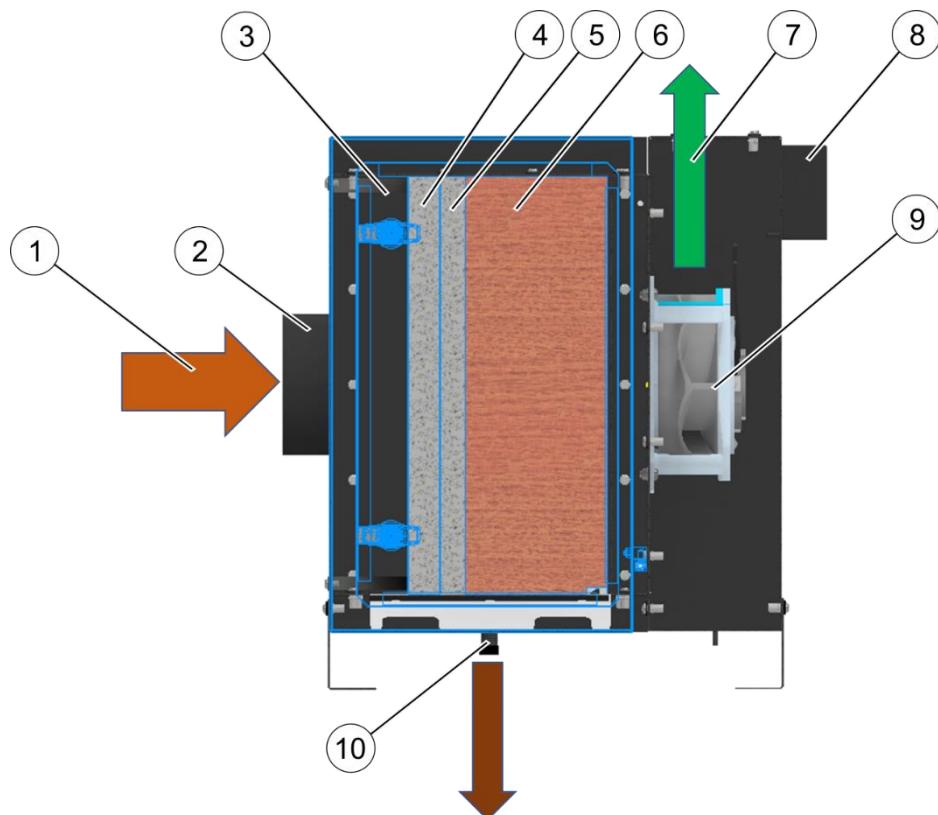
Abbildung 1 Fehler! Verweisquelle konnte nicht gefunden werden.

Pos.	Bezeichnung
1	Angesaugte verschmutzte Luft
2	Anschlussstutzen Ansaugen am Abscheider-Gehäuse
3	Tür Filterbereich
4	1. Vorfilter Metallgestrickfilter
5	2. Vorfilter Filtermatte im Metallrahmen
6	Hauptfilter
7	Austritt Gereinigte Luft
8	Box mit elektrischen Anschlüssen für den Ventilator
9	Ventilator
10	Ablass flüssiges Filtrat
11	Netztrenneinrichtung mit Not-Halt Funktion (nicht dargestellt)

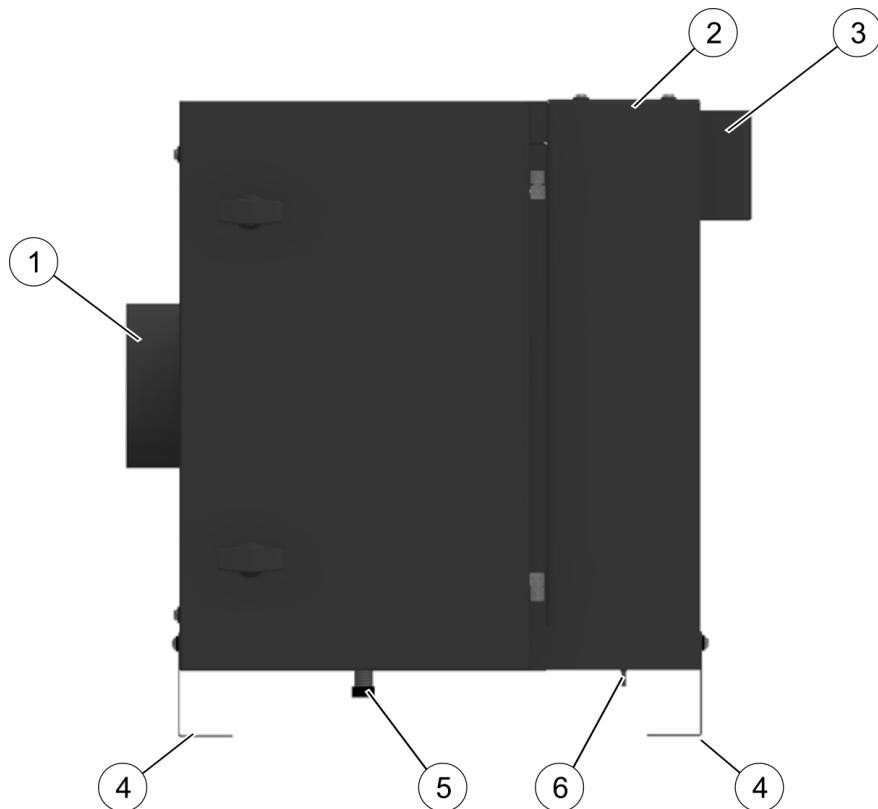
Abbildung 2 Anschlüsse

Pos.	Bezeichnung
1	Ansaugstutzen; Anschluss für Flexschlauch DN150
2	Luftauslassgitter für die gefilterte Luft
3	Box mit elektrischen Anschlüssen für den Ventilator
4	Gerätefüße mit Befestigungsmöglichkeit
5	Anschluss für Ablauf für flüssiges Kühlsmierstoff Filtrat. Muss zur Filtration von Flüssigkeits-Aerosolen angeschlossen sein
6	Anschlussmöglichkeit Potentialausgleich/ externe Erdung (Gewinde M5)

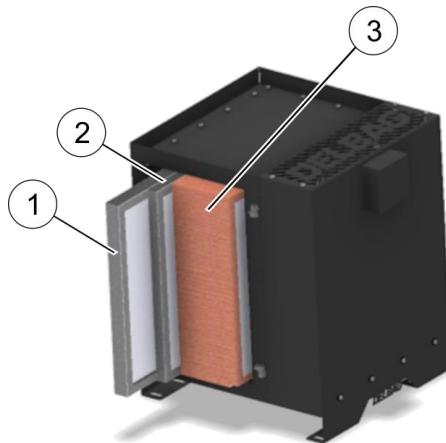
Abbildung 4 Filter

- Entriegeln Sie die Tür mit den Knebelgriffen
- Öffnen Sie die Tür

- Schieben Sie Metallrahmen und Hauptfilter zusammen vorsichtig gegen die Dichtfläche. Drücken Sie dabei nur gegen den umlaufenden Rahmen.
- Schieben Sie den Metallgestrickfilter (1. Vorfilter) ein. Überwinden Sie dabei den Druck der Spannfedern. Es entsteht Druck auf die Dichtflächen der Filterelemente, um die Leckage zu minimieren.
- Schließen Sie die Tür
- Verriegeln Sie die Tür mit den Knebelgriffen
